## DEGRADAÇÃO DE AÇO CARBONO SUBMETIDO À AÇÃO DE SULFATOS E O USO DE MATERIAIS NATURAIS PARA PROTEÇÃO.

Carpe Diem: Revista Cultural e Científica do UNIFACEX. v. 16, n. 2, 2018. ISSN: 2237 – 8685. Paper avaliado pelo sistema *blind review*, recebido em 01 de Maio de 2018; aprovado em 27 de Agosto de 2018.

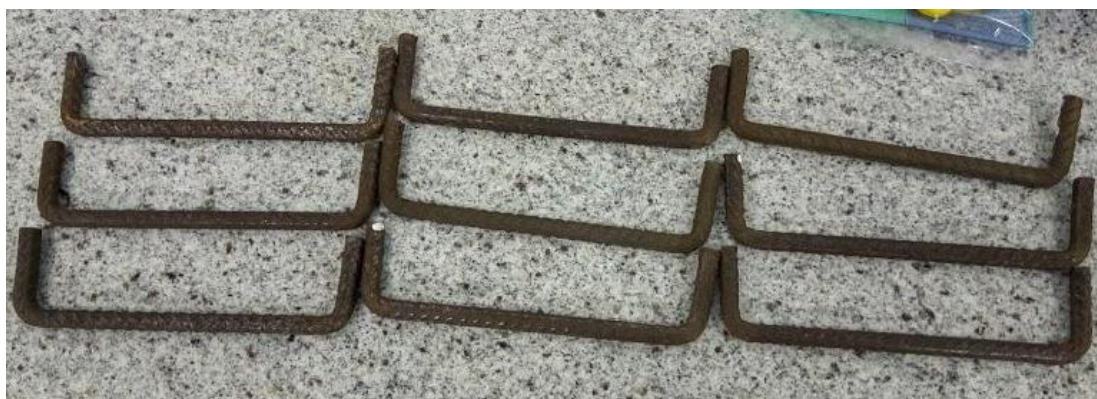
**Figura 1** – Barras de aço que foram submersas na solução de sulfatos cortadas e dobradas.

Em um primeiro momento, foi realizado o corte de barras com bitola de 10 mm para um comprimento nominal de 25 cm e dobramento, em um ângulo de 90°, configuração necessária para o ensaio mecânico de resistência à tração, a figura 1 exemplifica os corpos de

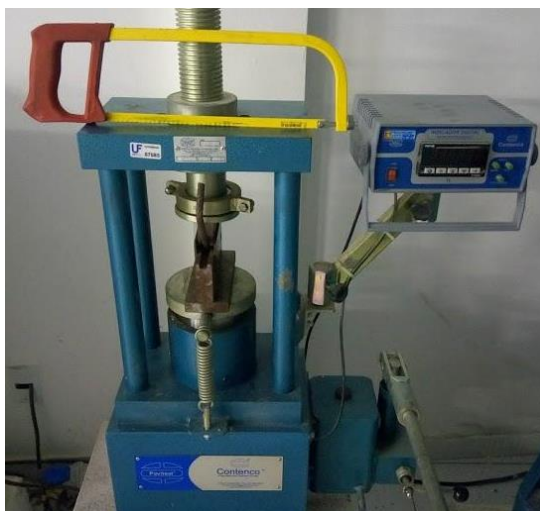
**Figura 2** – Prensa utilizada no processo de dobramento

Para a realização da leitura do ensaio de tração foi utilizado uma máquina de modelo MS1000 da marca VDAS que possui um sistema de travamento das barras com sete parafusos que garantem a estabilidade da amostra durante o ensaio. O software utilizado para a realização da leitura da força de rompimento foi o VDAS desenvolvido pelo próprio fabricante. Vale ressaltar que nesse estudo foi levado em consideração a tensão de rompimento do material. A seguir a figura 2 demonstra o equipamento usado no dobramento.

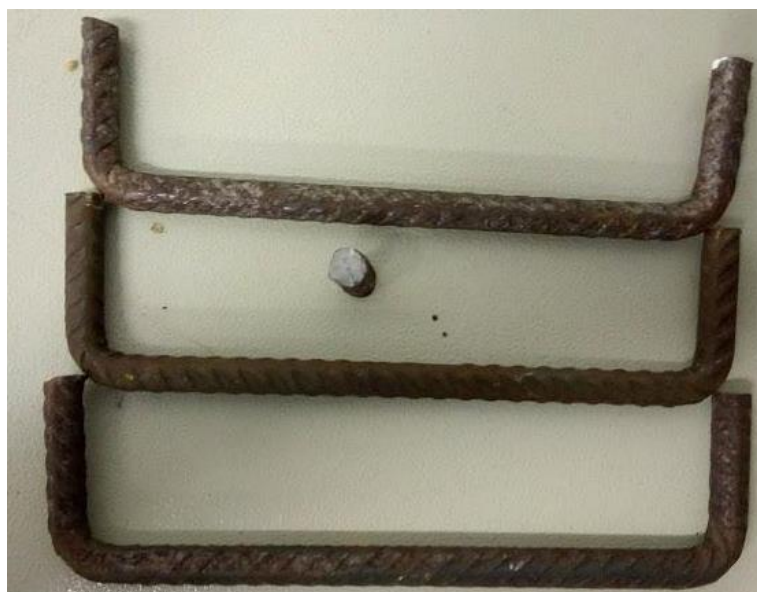
**Figura 4** – Barras de aço e CPs de controle.

A preparação dos Cps consistiu no polimento da seção transversal passando pelas lixas 40, 80, 120 e 240 respectivamente. Vale ressaltar que durante o lixamento foi realizado mudanças de direção de 90° em todas a lixas para garantir um melhor polimento. Após a exposição ao sulfato os CPs foram lavados com água destilado e álcool, pesados e levados. A figura 3 demonstra a balança usada na identificação dos eventos de perda de massa. E a figura 4 demonstra juntos as barras e CPs para ensaios químicos.

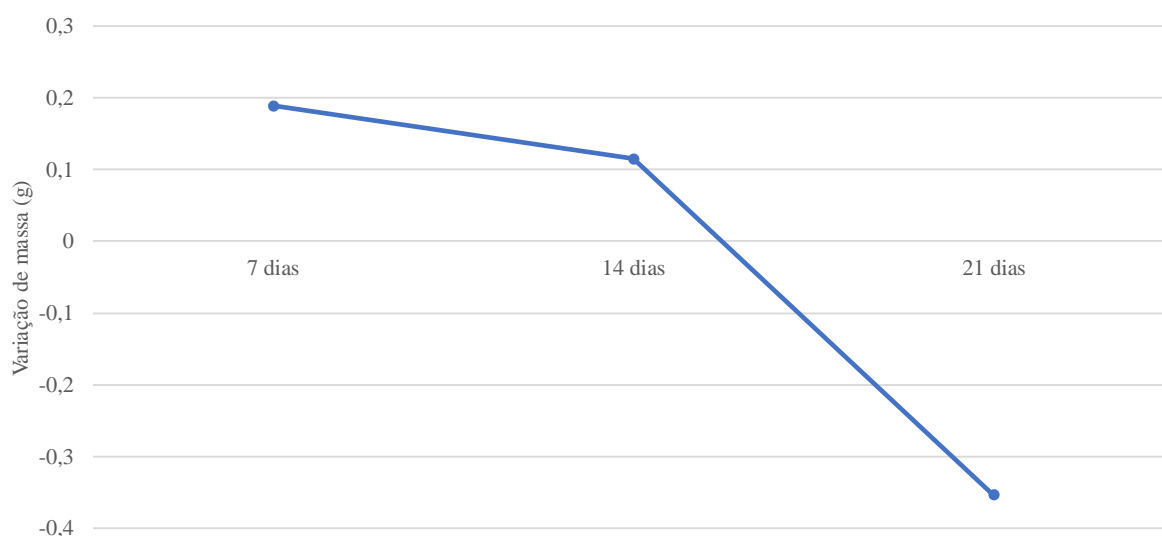
**Figura 10** – Comportamento da variação da massa durante ataque químico.

A alteração das características da solução de ataque indica que houve a degradação do metal. Esse fato foi comprovado pela análise visual dos corpos de prova (Figura 9) e os resultados de perda de massa (figura 10). Na avaliação da perda de massa, percebe-se um fenômeno importante; no decorrer do avanço do tempo de exposição a ação do sulfato, houve um decaimento do valor de perda de massa, esse fato está associado a deposição do produto da corrosão, o sulfato ferroso, sobre a peça metálica. A figura 10 comprova que em 21 dias a presença desse fenômeno provoca um suposto ganho de massa, em aplicações onde esse metal reforça um concreto, tal comportamento é a origem das fissuras e rompimentos da matriz cimentícia.

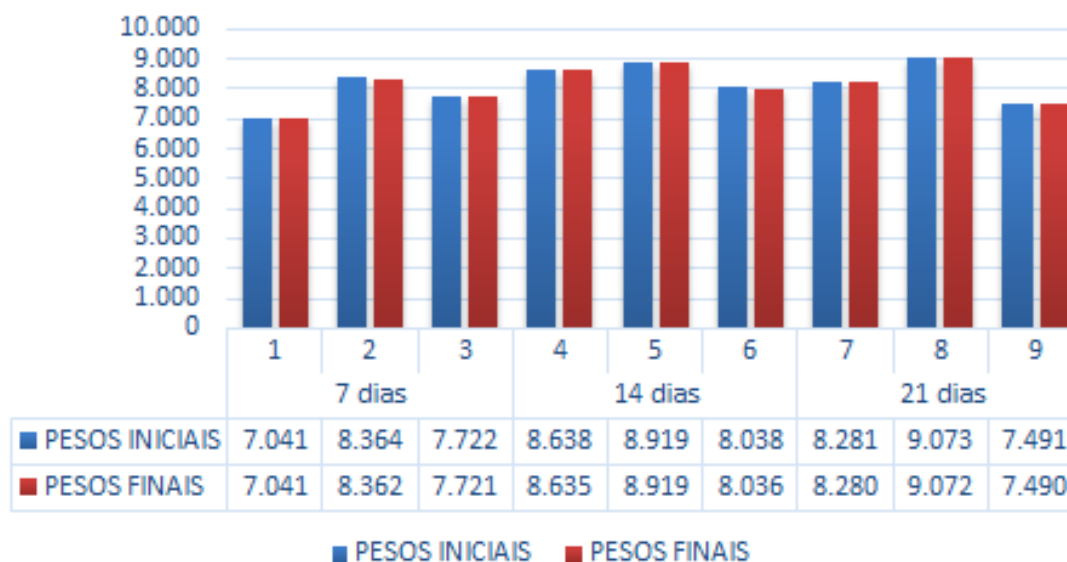
**Figura 11** – Comportamento da variação de massa dos corpos de prova protegidos com cera de abelha.

Para tal, foram coletados resultados nas idades de 7, 14 e 21 dias, durante todos os dias de análise foi percebido que não houveram alterações significativas nos valores de PH e condutividade, o que difere do primeiro método onde o aço encontrava-se sem a proteção. Foi percebido também que ao decorrer das coletas não houve o depósito dos Íons de ferro das amostras na solução como foi visível anteriormente, explicando assim o motivo de a condutividade e o PH se manterem constantes. Como consequência, a massa dos CPs se manteve praticamente constante como podemos observar na figura 11 a seguir.
